# 「Yoshitake村」が完成するまで

企業が社員とのコミュニケーションを促進し、福利厚生の充実や働き方改革につなげることを目指して、4月10日より古民家再生保養所第一号物件のリノベーション工事がスタートしました。約320坪の敷地に建つ、築80年以上の古民家のリノベーションに社員全員が参加し、改修工事をおこないました。

古民家を保養所として再生する「Yoshitake村」の工事を紹介したいと思います。

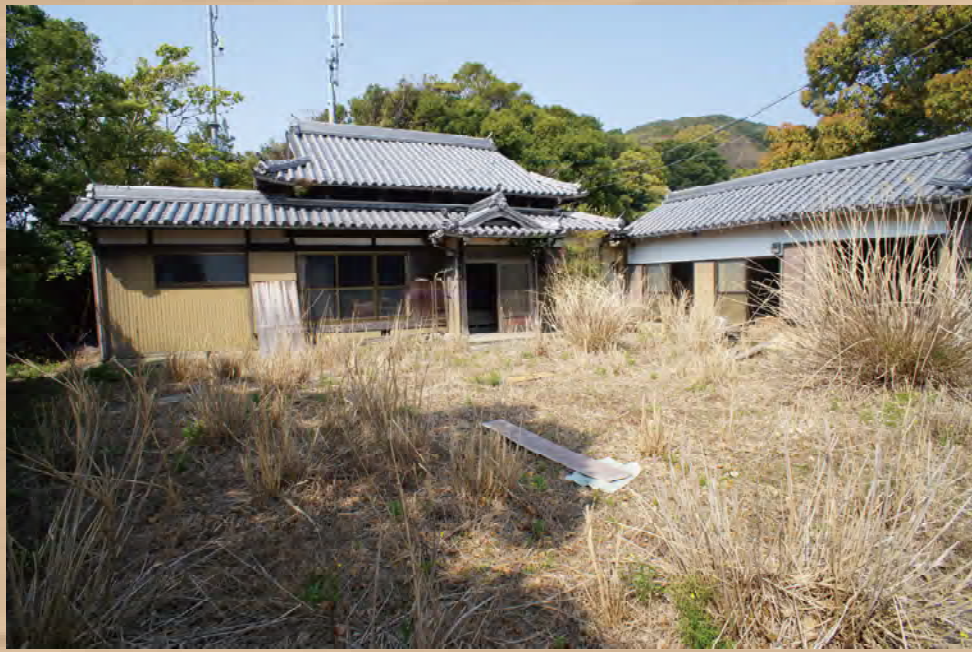
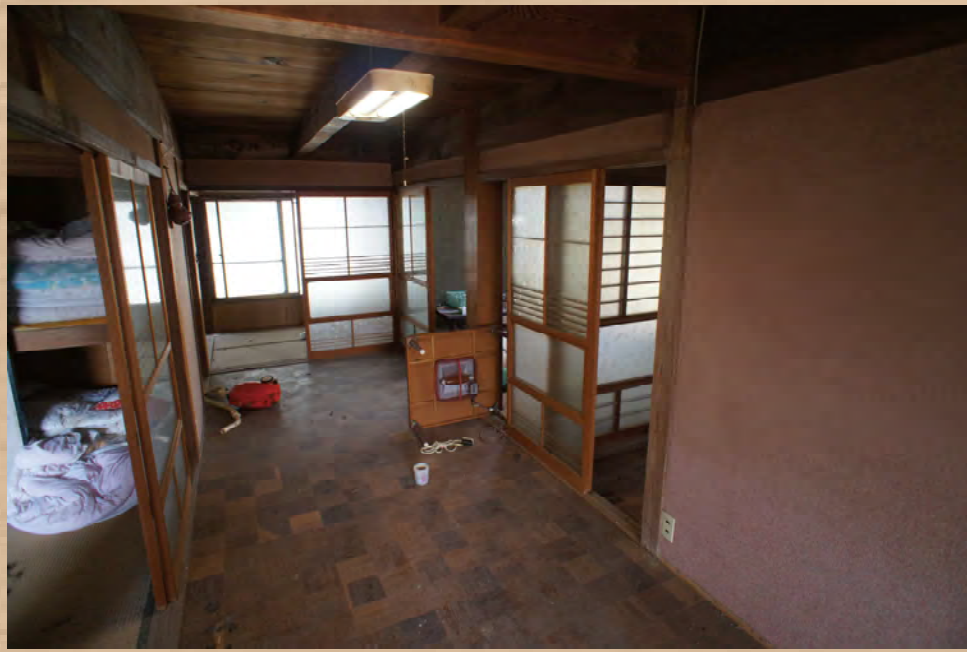
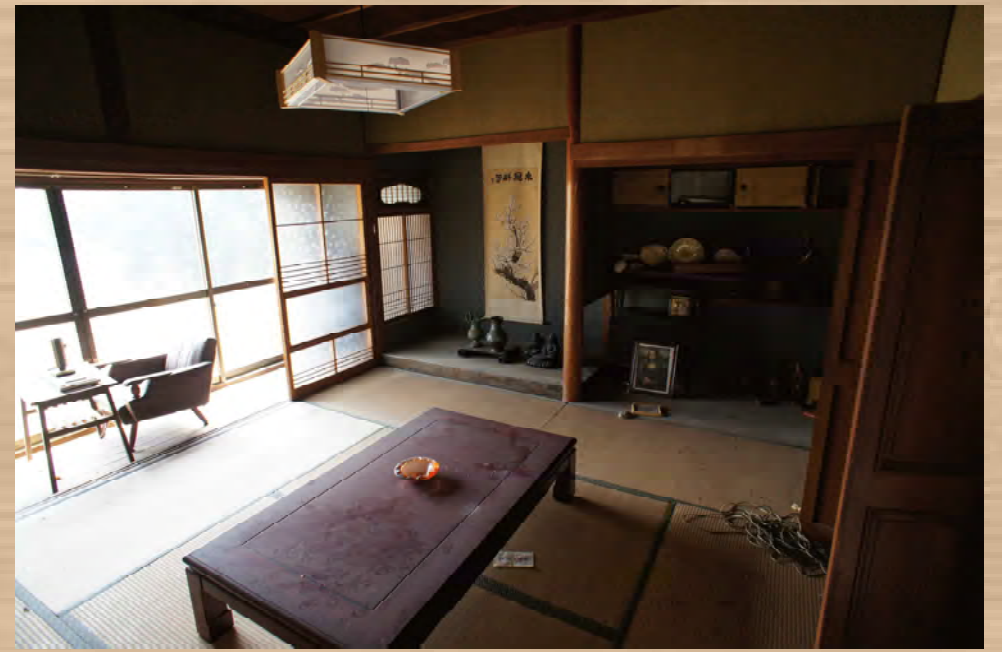
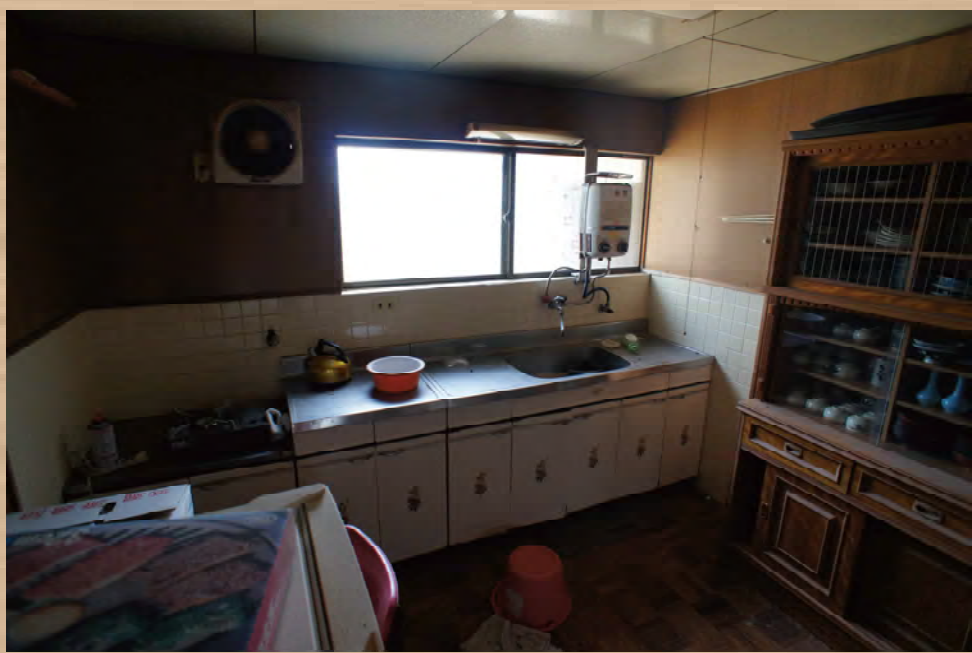
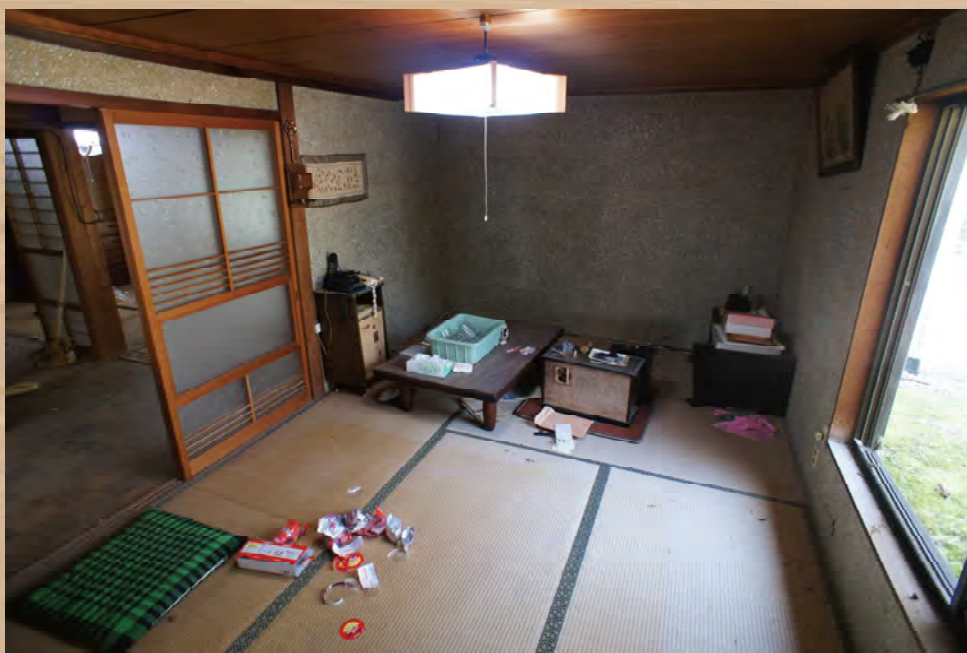
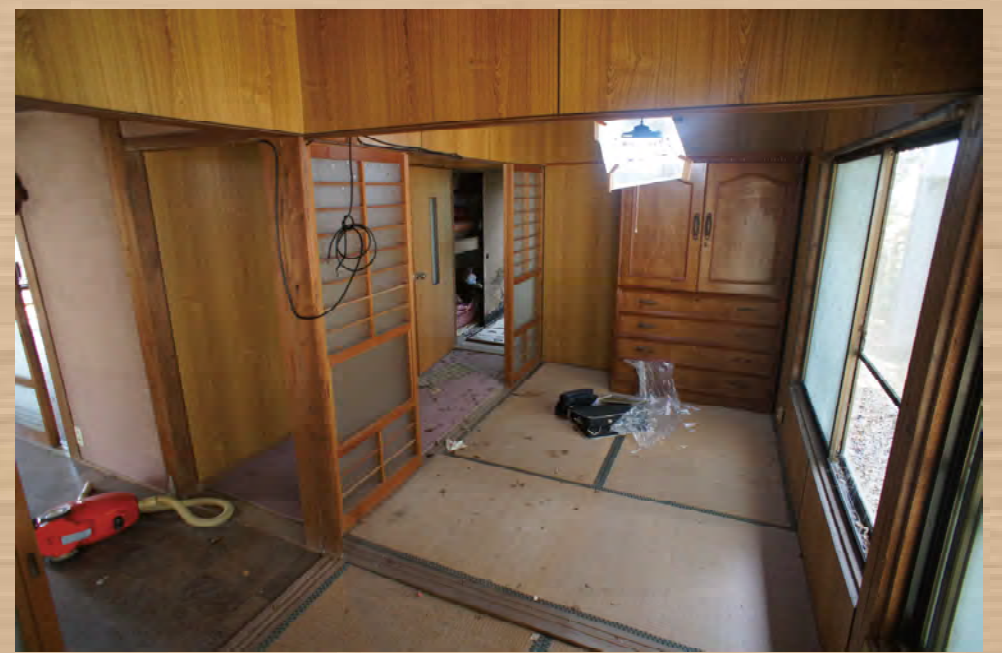
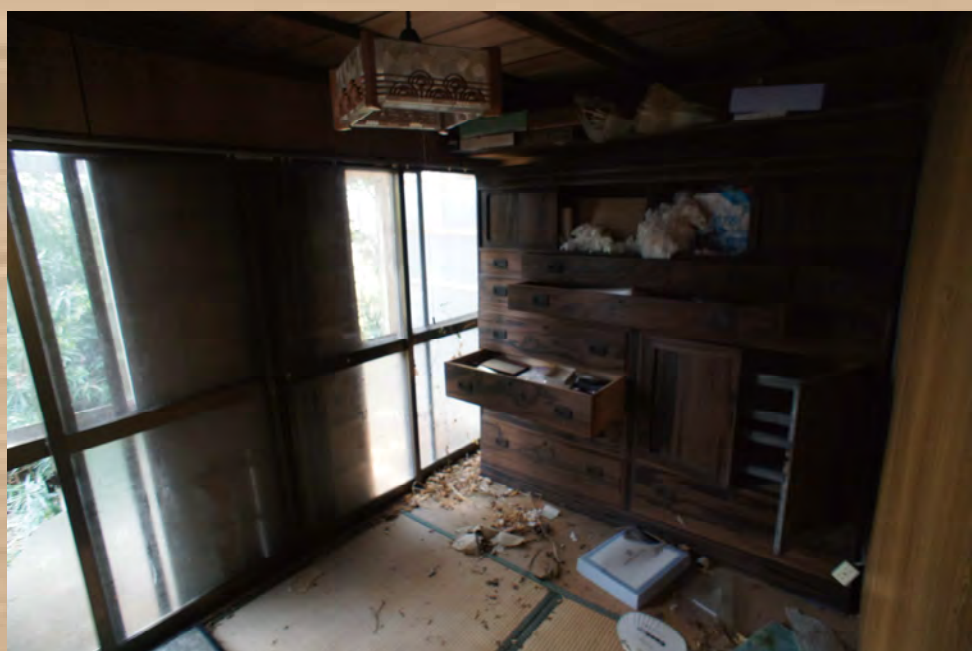
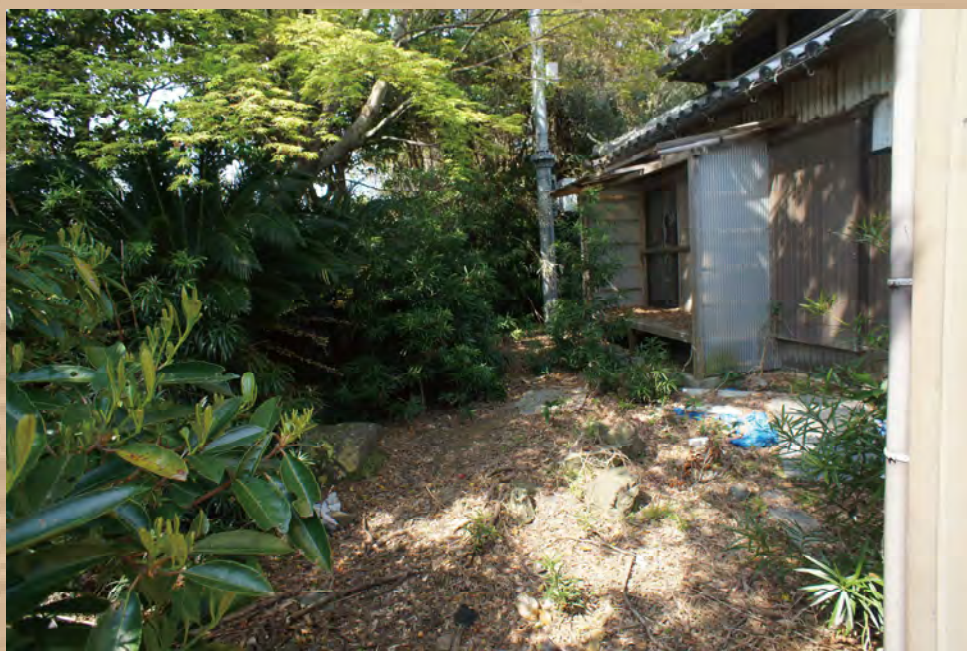
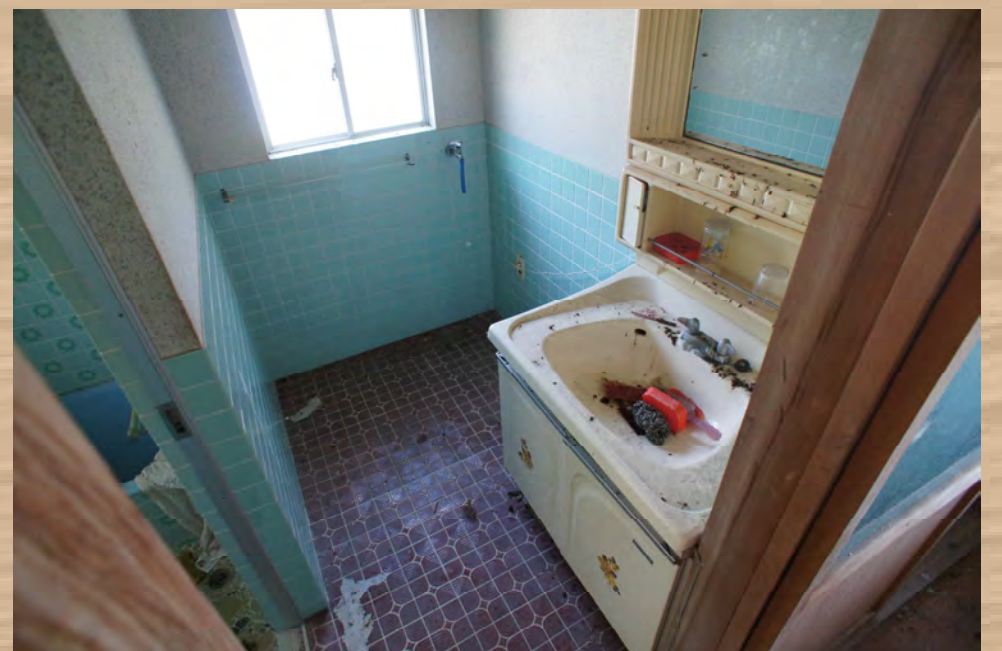
## 解体前の様子

約13年間空き家だったこともあり、庭は草木に覆われてしまっていました。室内も以前住まれてた方が使用していた机や布団、食器などがそのまま残っている状態でした。また、空いている窓から動物や虫が入り込み、土足でないと歩くことができない状態でした。

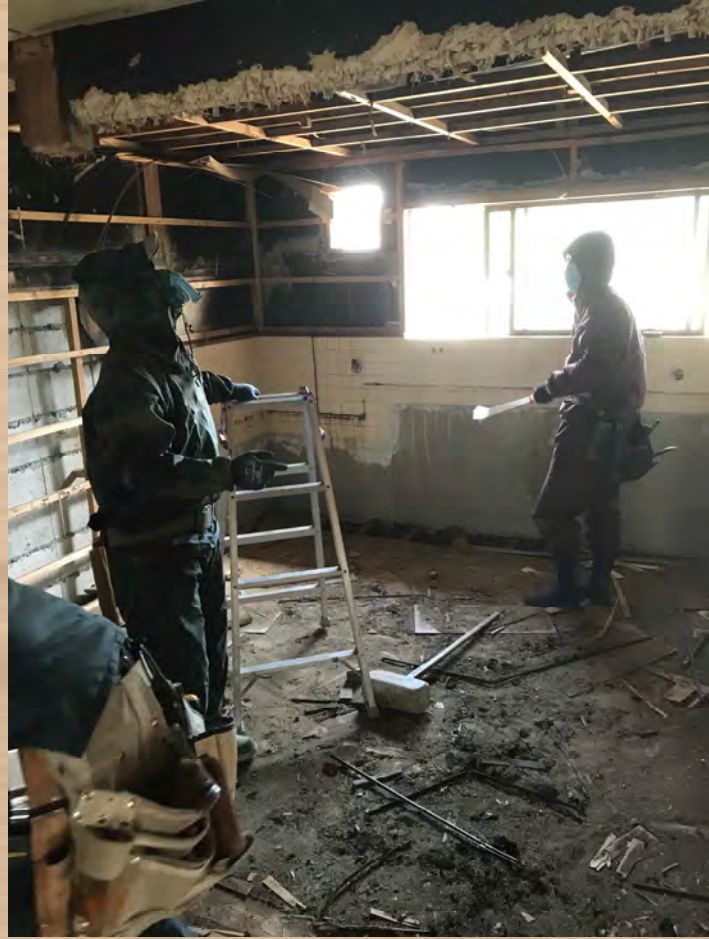
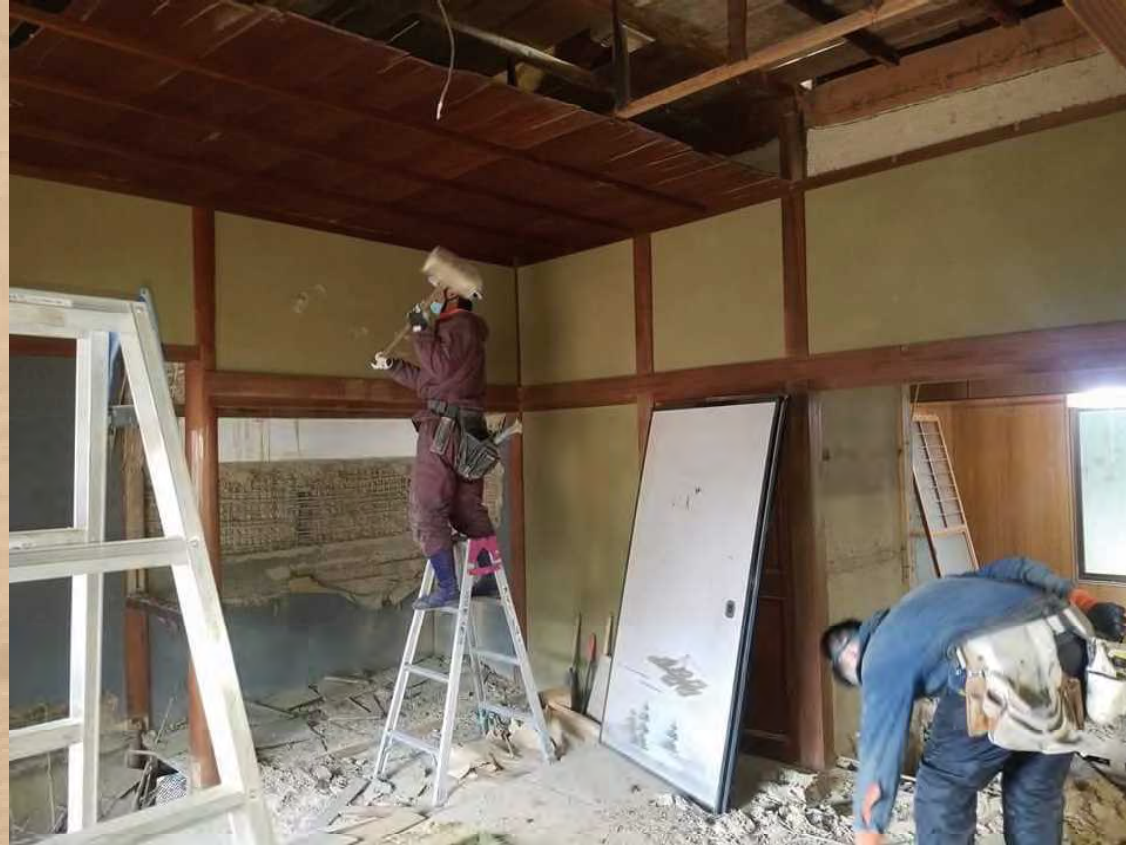
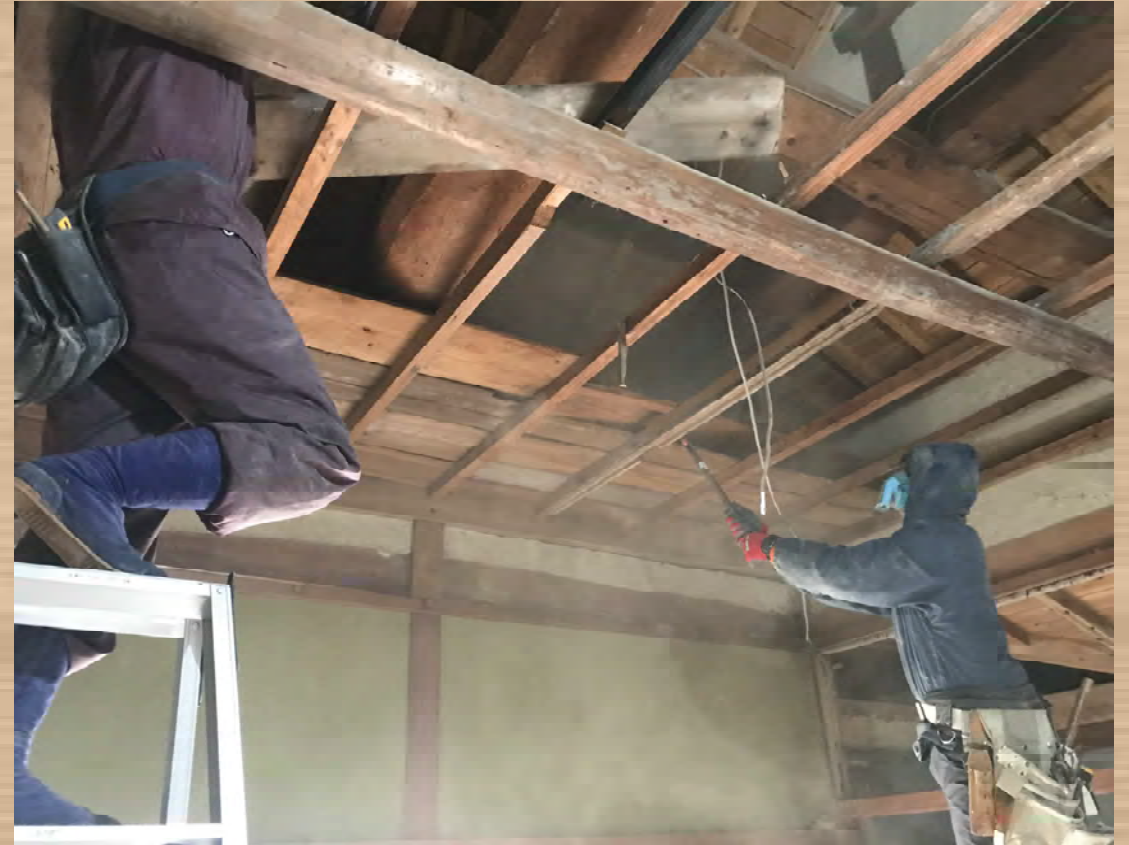
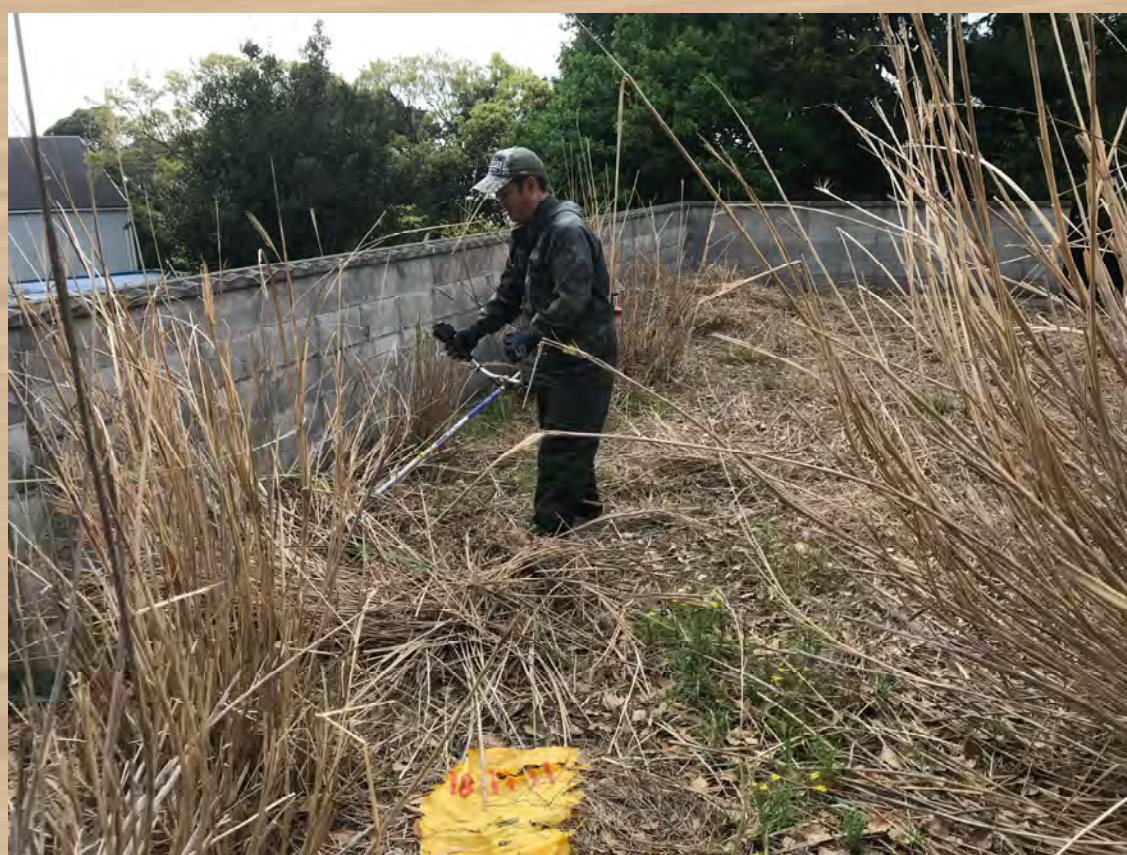
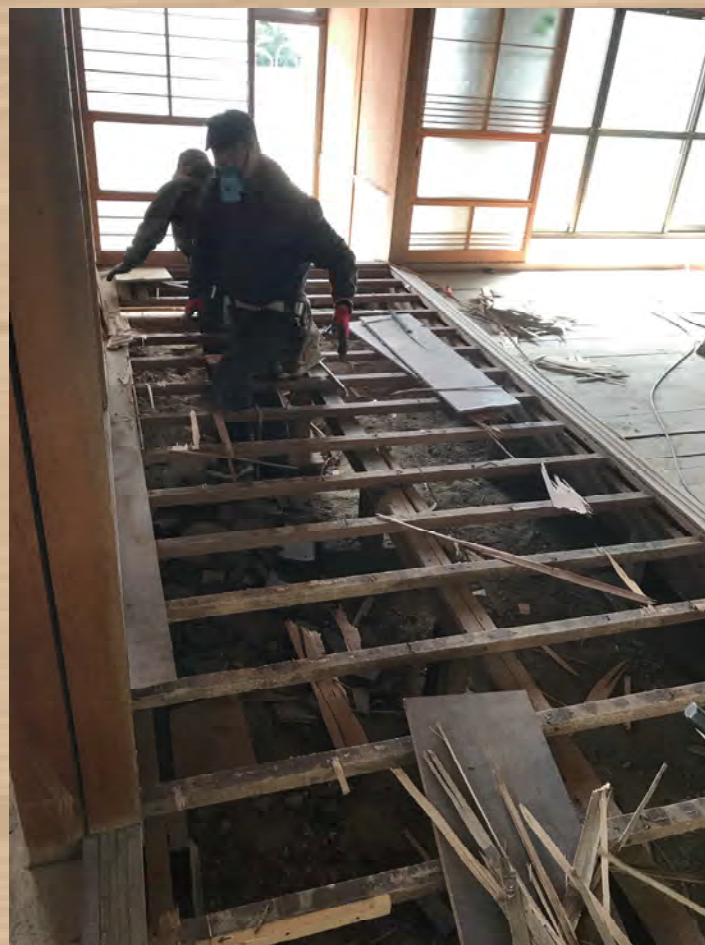
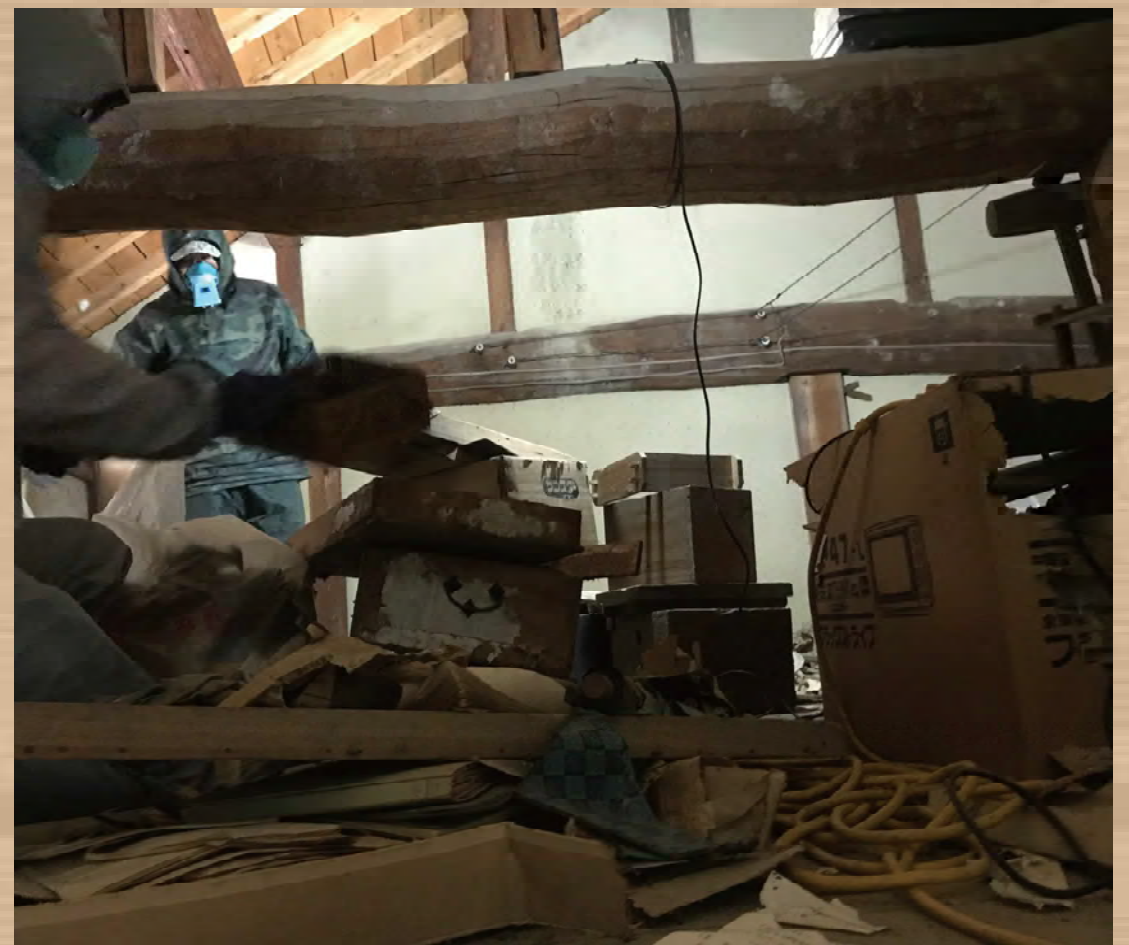
## 解体工事

室内に残されていた日用品や家具を処分した後、解体工事がスタートしました！築80年以上の建物ということもあり、釘を1本も使用せず柱や梁が組まれていました。貴重な伝統的な技術は残しながら、天井や壁、床の解体を進めていきました。また、敷地内にたくさん生えていた草木も刈りると、改めて敷地の広さを実感することができました。

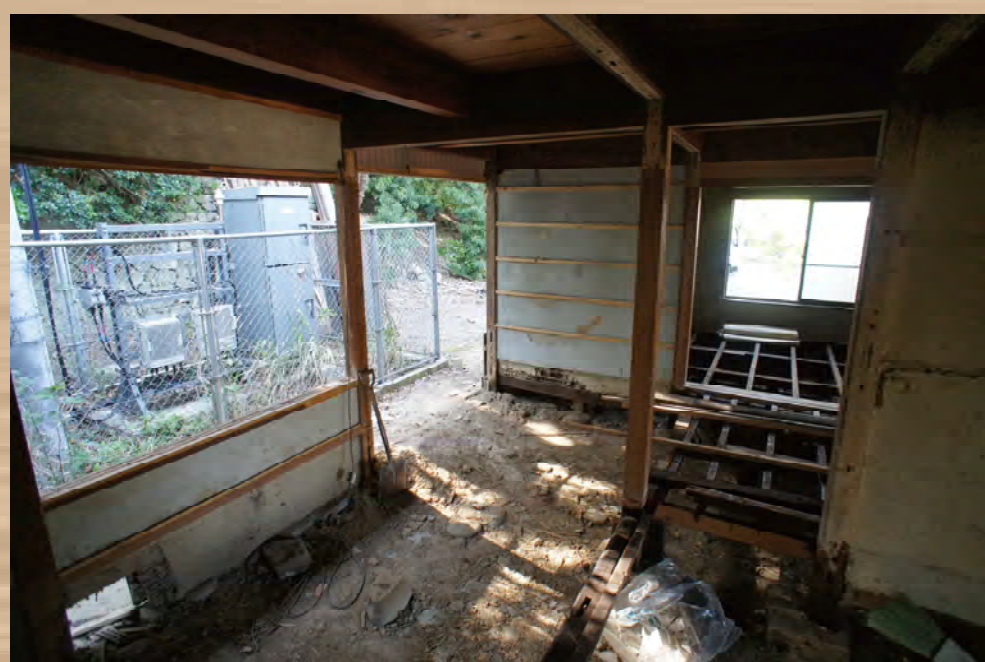
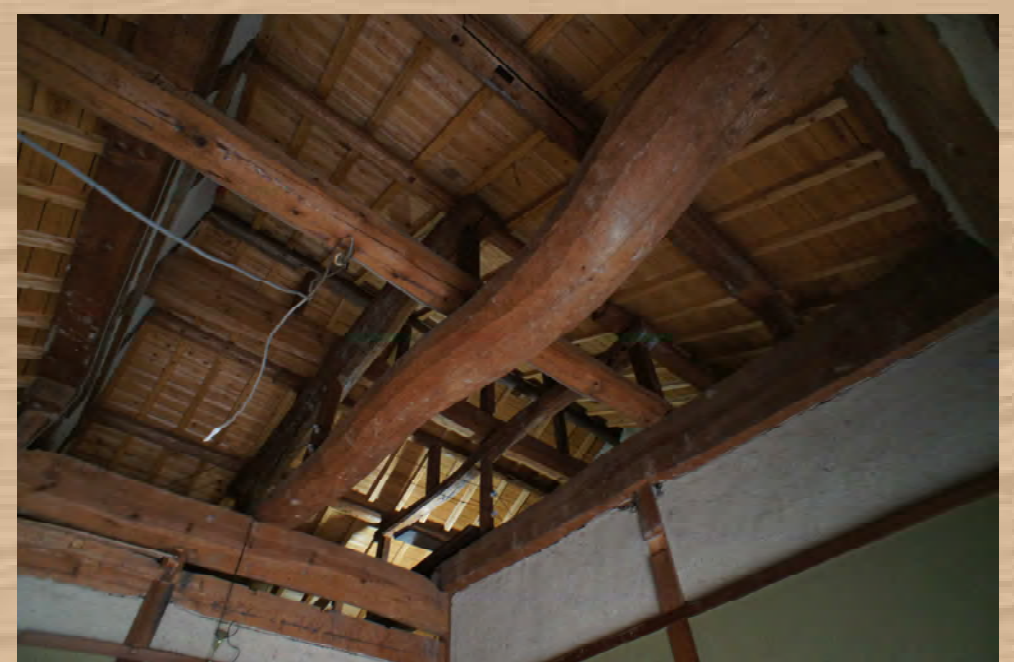
天井を解体してみると、大きな丸太の一本梁が現れました。80年という月日が経っても、家の屋根をしっかりと支えており、木本来の力強さを感じました。解体後の状態を見てみると、伝統的な技術を使用して組まれているものも多く、大変勉強になりました。白アリで柱が腐食しているところもあり、基礎の補強や柱の入れ替えをするところからのスタートでした。
